REFERENZ – Heizungswasser Neue Mitte Hagenberg, 4232 Hagenberg Österreich

Produkte: ACTIV 6/4“
HS-F Heizungsschutz-Filter 6/4“

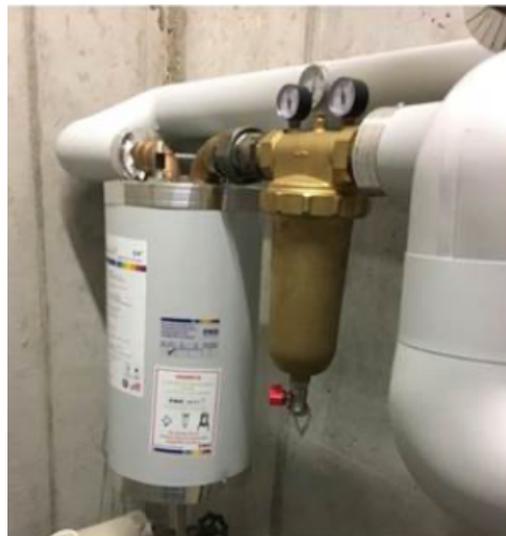
Am Dienstag den 08.12. war ich vor Ort. Das Heizungswasser ist optisch klar, keine Schwebstoffe, pH-Wert 9,73.

Geringe Ablagerungen am Magnetstab, kaum Schwebstoffe beim Ausspülen am Heizungsschutzfilter.

Hier sieht man sehr gut, wie unsere EWO® Technologie bereits nach kurzer Zeit funktioniert.“

Der im EWO ACTIV Gerät eingebaute Magnetstab wurde alle 4 Wochen gereinigt, die Magnetitablagerungen am Magnetstab werden immer weniger.

Der hier eingesetzte Heizungsschutzfilter hat eine spezielle Konstruktion wodurch Schmutz teilweise im laufenden Betrieb ausgespült werden kann, was auch alle 4 Wochen erfolgt ist.
